DIAGNÓSTICOS DOS IMPACTOS AMBIENTAIS DA ÁREA DE PRESERVAÇÃO PERMANENTE DA NASCENTE DO RIACHO SACO AFLUENTE DO RIO ITAPECURU EM CODÓ-MA

O objetivo do presente trabalho foi identificar a situação ambiental das áreas de preservação permanente da nascente do riacho Saco localizadas em área rural ou urbana de propriedades privadas ou públicas do Médio Itapecuru em Caxias e Codó no MA, assim, como o específico, analisar os parâmetros físico-químicas da água do riacho Saco.

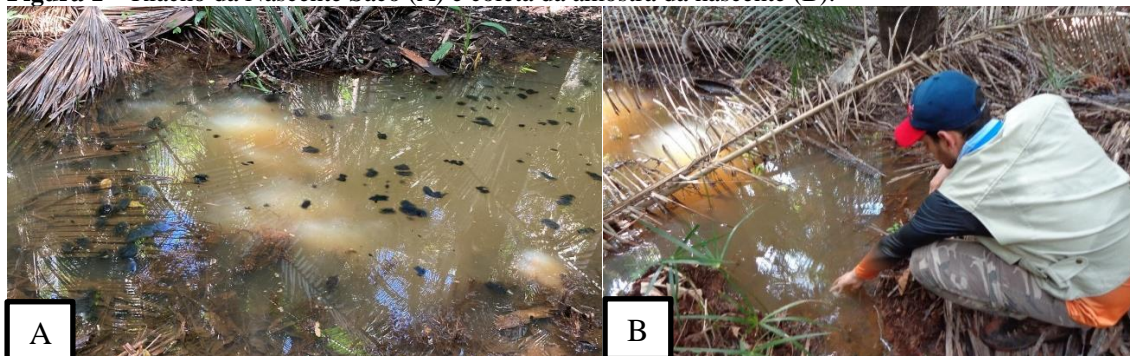
A nascente está a 116 metros da jusante e está estável com cobertura vegetal em seu entorno, percebe-se que há palmeiras, buritizal, e a vegetação fechada, com isso a nascente está considerada preservada, contudo, foi possível verificar ações antrópicas, despejo de resíduos sólidos e manchas escuras, provavelmente matéria orgânica (Figura 1). Sua jusante está em boa conservação, não foi observado anormalidade no riacho, como desmatamento e queimadas, foi observado um pequeno açude de forma que está seco.

Figura 1 – Riacho da Nascente Saco (A) e coleta da amostra da nascente (B).

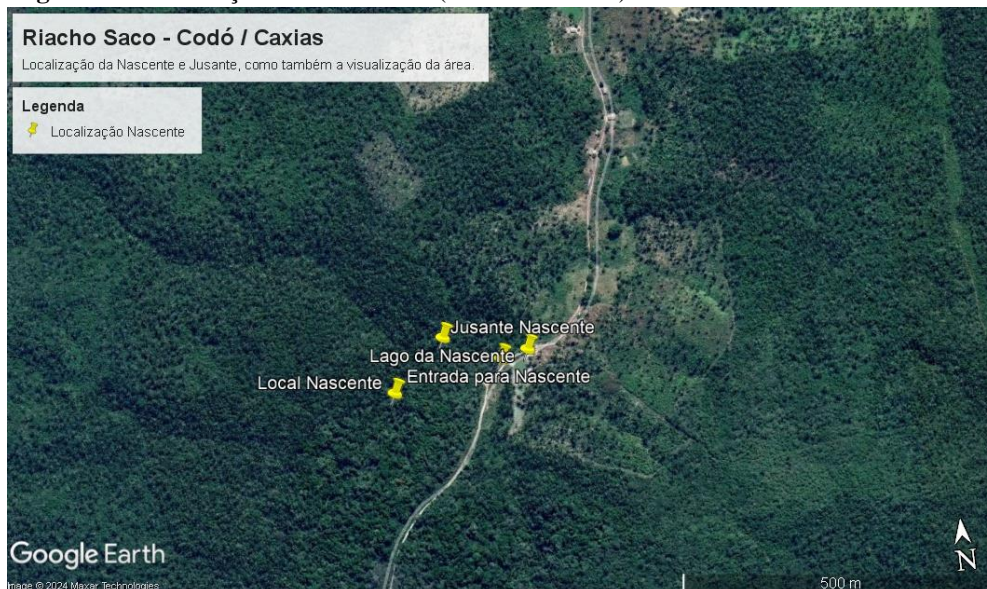
O riacho Saco pertence a microbacias do rio Codozinho e é um afluente de segunda ordem do rio Itapecuru, pode ser observado as coordenadas geográficas na Tabela 1 e no Figura 2. O riacho está num écotono, ou seja, numa zona de transição vegetacional que apresenta o Cerrado e Mata dos Cocais.

Figura 2 – Localização do riacho Saco (Codó Maranhão).
